20.10.2021

Abriss eines Hofes in Allersheim (Schwindegg) - Begehung am 20.10.2021 zur Einschätzung der Situation im Hinblick auf Vogel- und Fledermausvorkommen

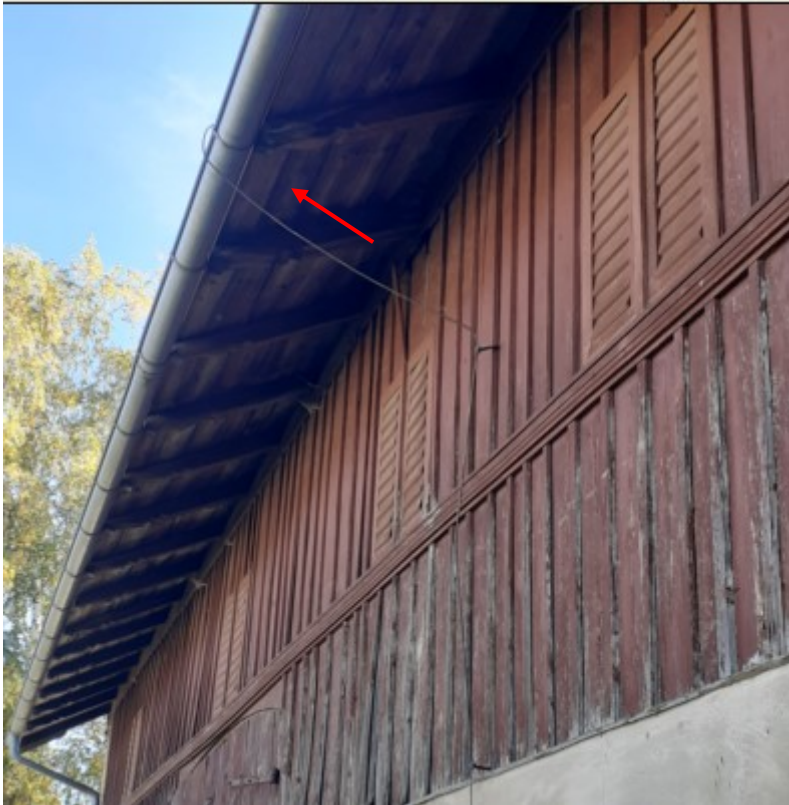
Abb. 1: Dachüberstand mit potenziellem Fledermausquartier (Abstand zwischen Brettern und Dachziegeln)

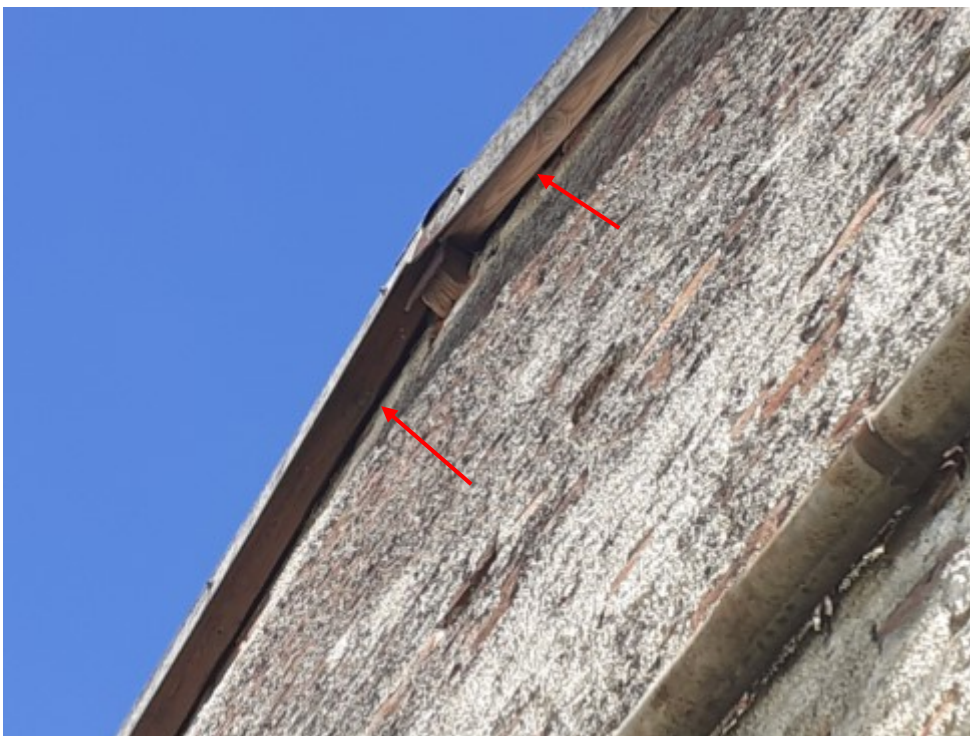
Abb. 2: Zwischen Balken und Mauer sind Fledermausquartiere nicht auszuschließen.

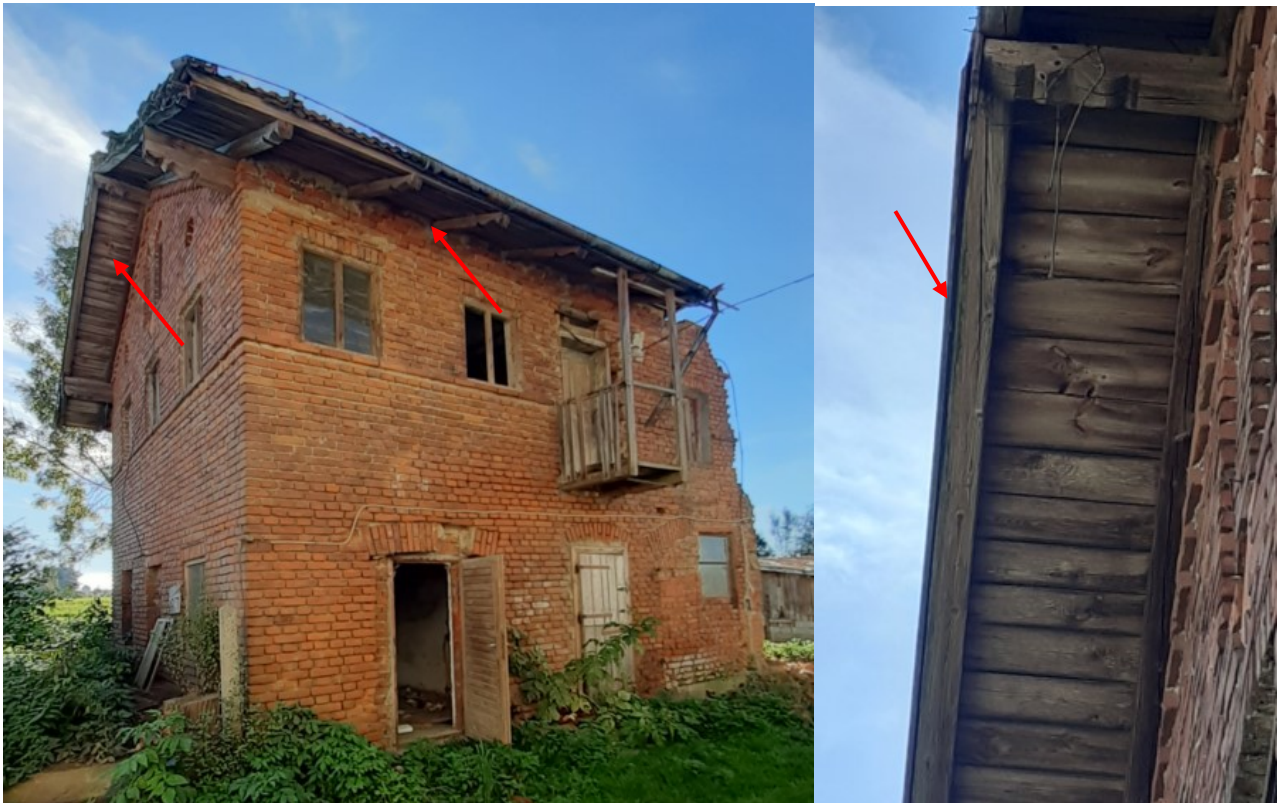
Es handelt sich um eine alte Hofstelle mit vier Gebäuden unterschiedlichen Alters. Potenzielle Quartiere von Fledermäusen befinden auf den Dachböden, hinter Brettern und Balken des Dachüberstandes sowie in Spalten im Mauerwerk (Abb. 1-3). Hinweise auf Fledermausvorkommen (Kot oder Verfärbungen durch Urin an potenziellen Hangplätzen) wurden bei der Begehung jedoch nicht gefunden. Es ist davon auszugehen, dass keine bedeutenden Vorkommen von Fledermäusen übersehen worden sind.

Abb. 3: Potenzielle Fledermausverstecke zwischen Brettern und Dacheindeckung sowie im nicht begehbaren Dachboden (links). Rechts: Potenzielles Fledermausversteck zwischen Balken und Windbrett

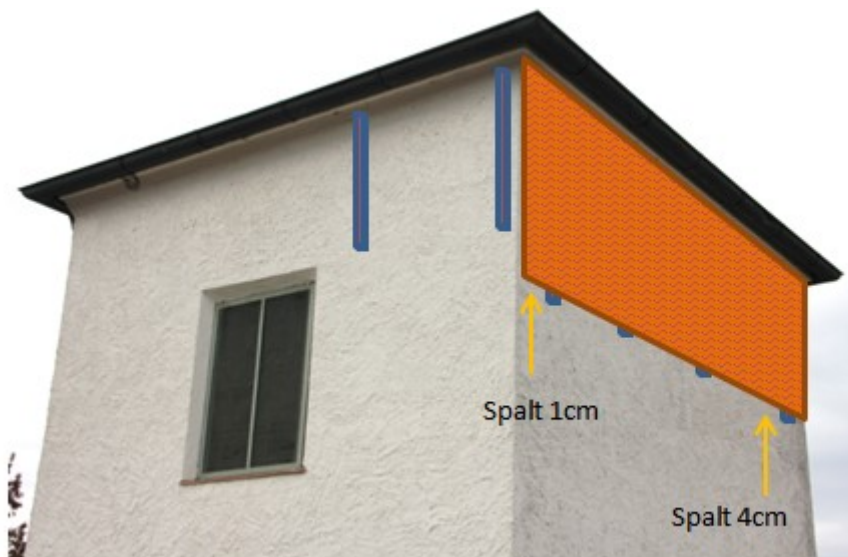
Abb. 4: Anleitung Fledermausbrett

- Breite des Spalts durch unterschiedlich Breite der senkrechten Latten variieren (1cm- 4cm Spaltenbreite).
- Abstand zwischen den senkrechten Latten ca. 40-60 cm
- Oben: Etwa die Hälfte der Abteile dicht schließen, die andere Hälfte offen lassen (2,5cm Abstand zum Dachvorstand), so dass die Tiere unten und oben einfliegen können.
- Oben geschlossene und offene Abteile sollen sich abwechseln.

- Je eines dieser Fledermausbretter sollten auf Ost-, West- und Südseite eines der neuen Gebäude angebracht werden, damit die Tiere je nach Witterung verschieden temperierte Hangplätze aufsuchen können. Länge eines Brettes ca. 1,5m
- Bei glattem Putz oder glatten Holzwänden sollte eine Rückwand aus ungehobelten Brettern angebracht werden, die unten als Anflugbrett ca. 20cm vorsteht. Der dann allseitig geschlossene Kasten kann etwa so aussehen:

Bei der Neugestaltung der Gebäude können Fledermausbretter oder Flachkästen auf Süd-, West- und Ostseiten der Gebäude neue Quartiermöglichkeiten bieten (Abb. 4).
